# VEDLIGEHOULDELSESPLAN

A/B Eksempel

**01. Maj 2019**

Genereret af Søren Schødt  
ssc@schodt.dk

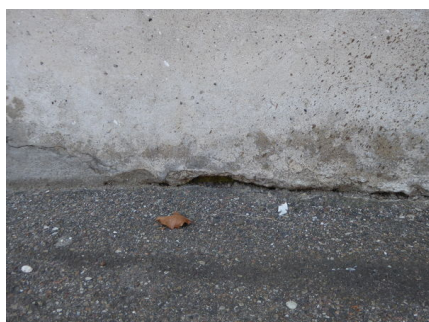
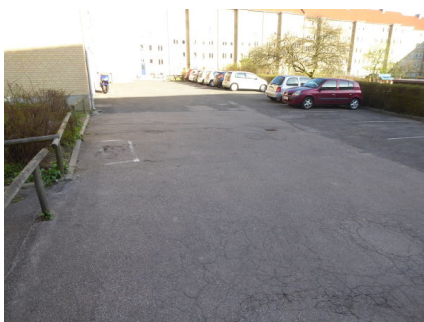
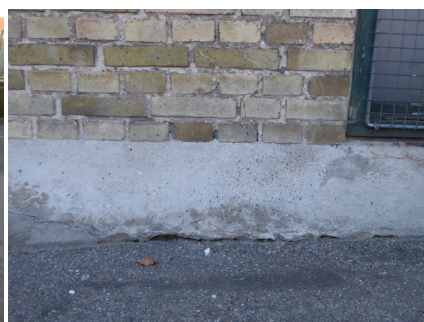
**Vedligehold** Årligt gennemgås belægninger for ujævnheder, lunger, revner eller knækkede belægninger. Alle belægninger skal have fald væk fra bygningen. Mursten, puds og fuger kan smuldre som en konsekvens heraf. Konstateres vandpytter i belægninger, rettes belægningsområdet op. Knækkede fliser skiftes ud og underlag under de knækkede fliser kontrolleres for bæreevne og om nødvendigt forbedres på passende vis. Heraf er registeret ca. 35 knækkede fliser ved besigtigelse.

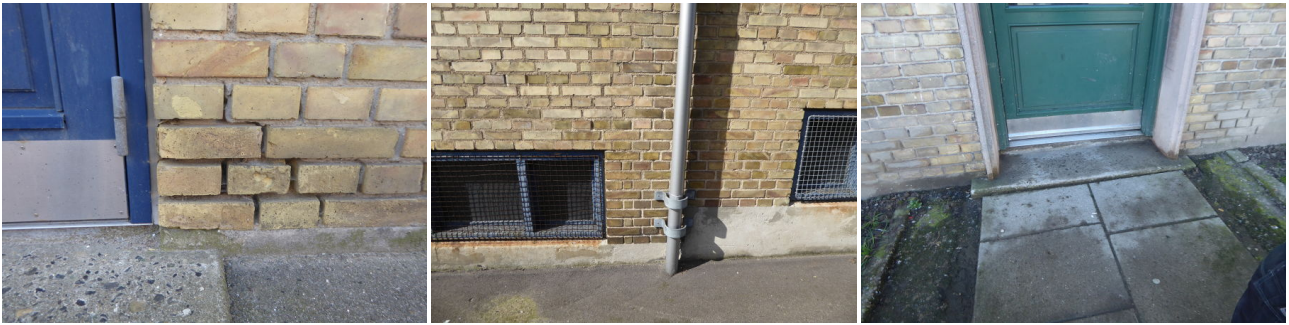
**Beskrivelse** Bygningen er opført på støbte betonfundamenter. Ved terræn er påført sokkelpuds, som er ført til eller under terræn. I sokkelpudsens enkelte revner og afskalninger, som vurderes at være af kosmetisk art.

Der er angreb på sokkelpuds/beton af salt, formentlig hidrørende fra saltning af belægning i vinterperioden. Disse skader vurderes kritiske, da armeringsjern i beton kan korrodere, hvis der er revner i betonen under pudsens.

**Vedligehold** Årligt eftergås sokkel mod gård og gade for revner, pudsafskalninger og malingens tilstand vurderes. Mindre revner og pudsafskalninger udbedres, så soklen holdes vandtæt. Evt. males med sokkelasfalt eller anden velegnet maling. Der holdes øje med, om der er saltudblomstringer, som kan stamme fra muren eller fra at der i løbet af vintermånederne bliver saltet.

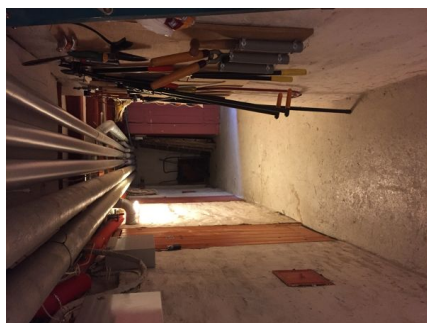
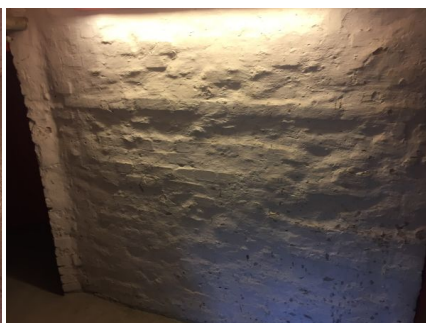
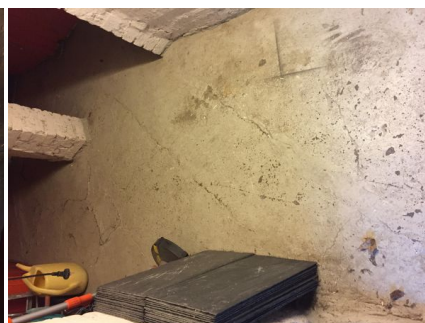
**Beskrivelse** Ved gennemgangen virkede kælderen i god stand. Der kunne ses enkelte pudsskader og afskalninger i kælderindervæggene. Kælderydervægge i fyrrum mod gården er malerbehandlet, og i god stand. Fundamenter er murede og under sidste trappeløb fremstår væggene fugtpåvirkede. Enten pga. opstigende grundfugt eller vertikal fugtpåvirkning. Dette er ikke usædvanligt for ejendomme med murede fundamenter.

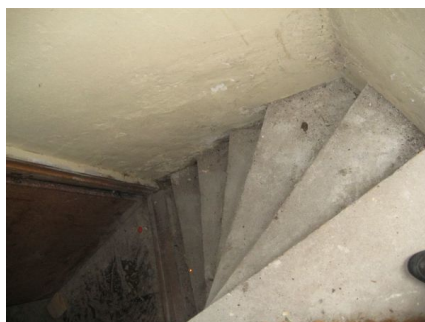
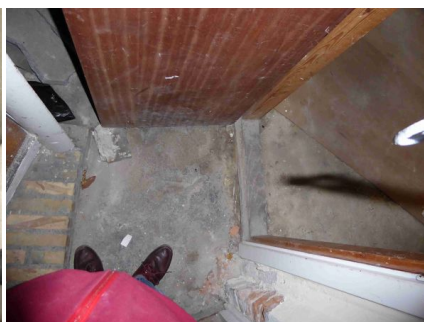
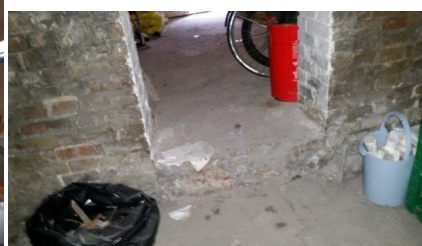
**Beskrivelse** Kældergulvet er udført som traditionelt klappag af beton. Flere steder ses afskalninger, revner og huller i klappaget. Hvor der er huller i klappaget ses tydelige tegn på fugt. Der er ikke kapillarbrydende lag under klappaget, hvorfor det må forventes, at der er et generelt fugtproblem under hele klappaget. I trædele i kælder er der flere steder målt forhøjet fugtindhold.

| Prio. år | Opgave | Mængde | Enhed | Enh. pris | Pris i alt | | |
|---|---|---|---|---|---|---|---|
| 2019 | Reparation af revner og huller | 8 | stk. | Kr. | 417 | Kr. | 4.000 |
| 2019 | Udbedring af fugtskader | 30 | m <sup>2</sup> | Kr. | 1.000 | Kr. | 36.000 |

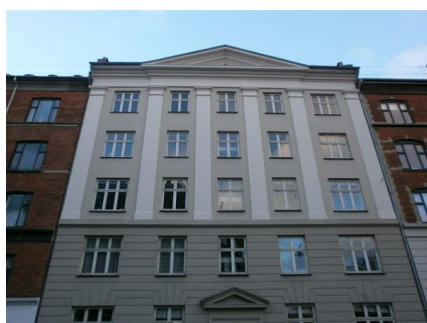
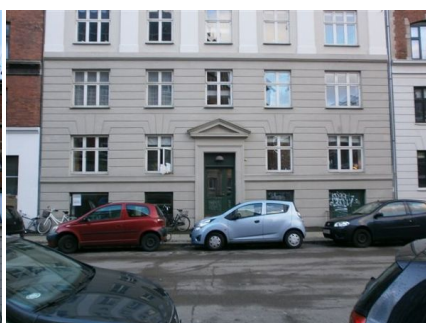
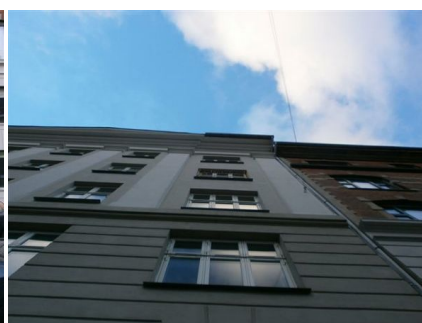
**Beskrivelse** Facaden mod gade er tidligere blevet renoveret. Den er blevet pudset med kvaderpuds i stueetagen og 1. sal. Øvrige etager er renoveret blankt murværk. Øverste etage er indrettet med taglejligheder med kviste. Der er udført gesims mellem alle etager. Dele af gesimser trænger til let renovering. Lokalt ses sætningsrevner. Vinduerne er udskiftet i forbindelse med istandsættelse af facaden. Omkring hoveddør og portgennemgang ses pudsafskalninger.

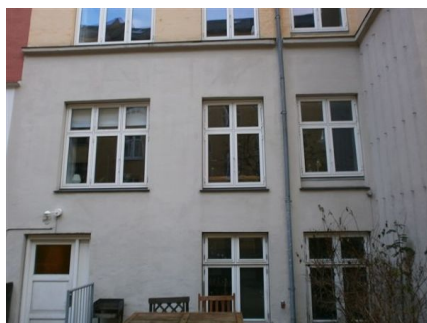
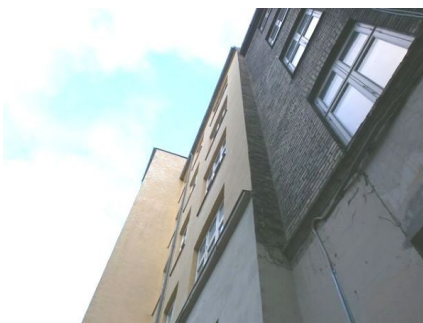
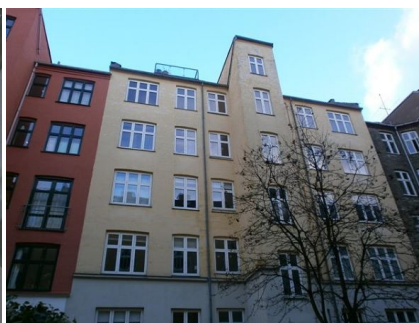
Facaden mod gården er tidligere blevet renoveret ifm. renovering af gadefacaden. Den er blevet pudset med kvaderpuds i stueetagen og 1. sal. Øvrige etager er renoveret blankt murværk. Øverste etage er indrettet med taglejligheder med kviste. Der er udført gesims mellem alle etager. Dele af gesimser trænger til let renovering. Lokalt ses sætningsrevner. Vinduerne er udskiftet i forbindelse med istandsættelse af facaden. Omkring opgangsdør og portgennemgang ses pudsafskalninger. Sålbenke er udført som støbte sålbænke, der blev registreret enkelte pudsafskalninger i sålbænke eller ved vinduesudsmykninger.

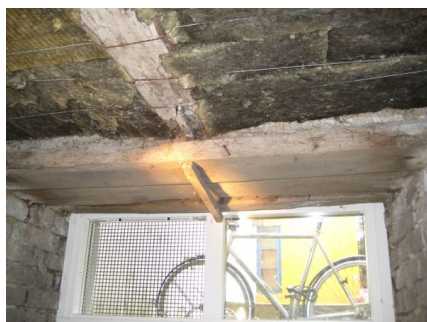
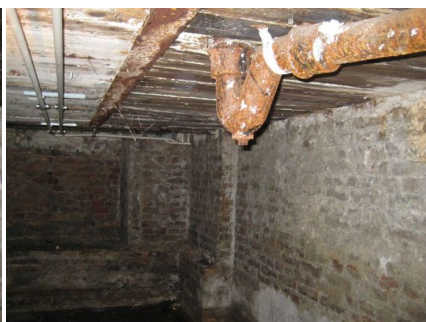
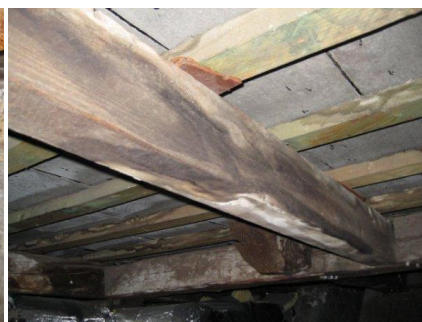
**Beskrivelse** Etageadskillelsen mellem kælder og stueetagen er udført som støbt betondæk, hvilket øvrige etageadskillelser også forventes at være. I kælder ses flere steder huller i etagedækket fortrinsvist etableret for fremføring af tekniske installationer. Flere andre steder i kælderen ses afskallede områder, hvor armeringsjern er medtaget af rustangreb. Gennemgående huller i etagedæk lukkes så etageadskillelsen brandmæssigt opfylder brandkrav. Øvrige huller og afskalninger betonrepareres efter gældende anvisninger.

| Prio. år | Opgave | Mængde | Enhed | Enh. pris | Pris I alt |
|---|---|---|---|---|---|
| 2027 | Reparation af revner og huller | 10 | m <sup>2</sup> | Kr. 550 | Kr. 6.600 |

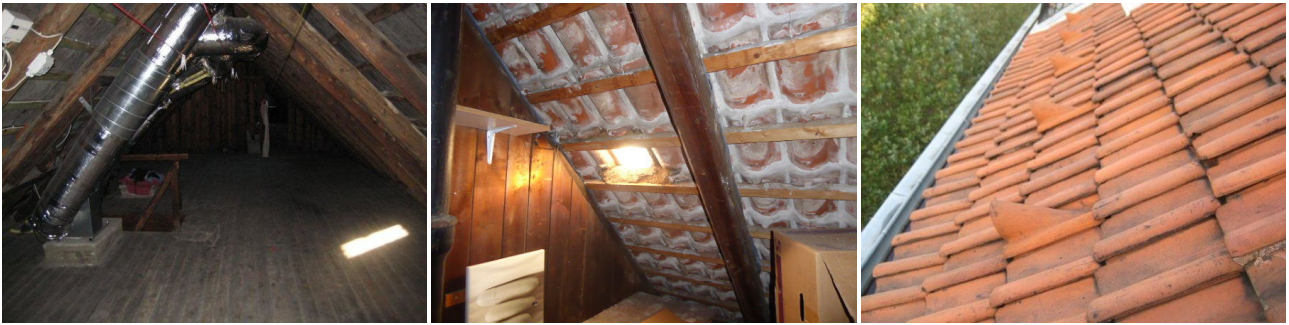
**Beskrivelse** Tagkonstruktionen er opbygget som saddeltagskonstruktion med synlige spær. Mørtelunderstrygning mellem tagsten mangler flere steder og der ses lys i overlæg. På undersiden af tagbrædderne ses der tydelige tegn på manglende udluftning eller forhøjet fugtindhold i luften. Der er ved registrering noteret antydninger på skimmelsvamp, hvoraf en decideret svamperapport anbefales. Flere steder har taget tidligere været utæt, hvilket spær, gulv og lægter bærer præg af. Det forventes at tagbrædder er nedbrudt i et mindre omfang. Tagvinduer er rustne og medtaget.

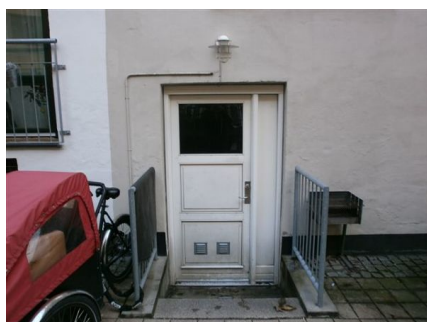
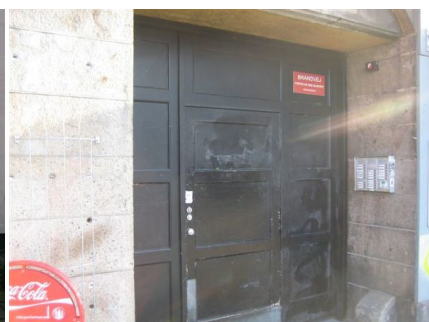
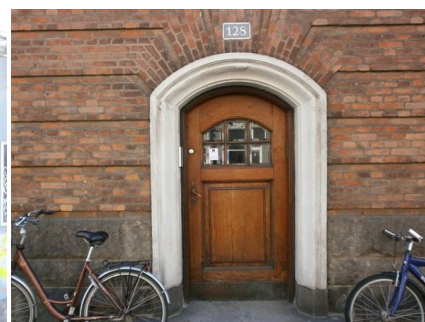
Hovedtrappedøren ser ud til at være i god stand dets alder taget i betragtning, og thermorudderne er tillige i god stand. Døren trænger til malermæssig istandsættelse. Lås, greb og besætning er generelt slidt og i ringe stand. Dør til portgennemgang er slidt og medtaget af slag. Bundstykkerne er med store afrundinger og fyldninger er revnet. Dør lukker ikke tæt og, der er slået flige af træet. Karmtræ er revnet, anslagslister sidder løst, maling er afskallet og låseblik er monteret uden underlag. Bør udskiftes.

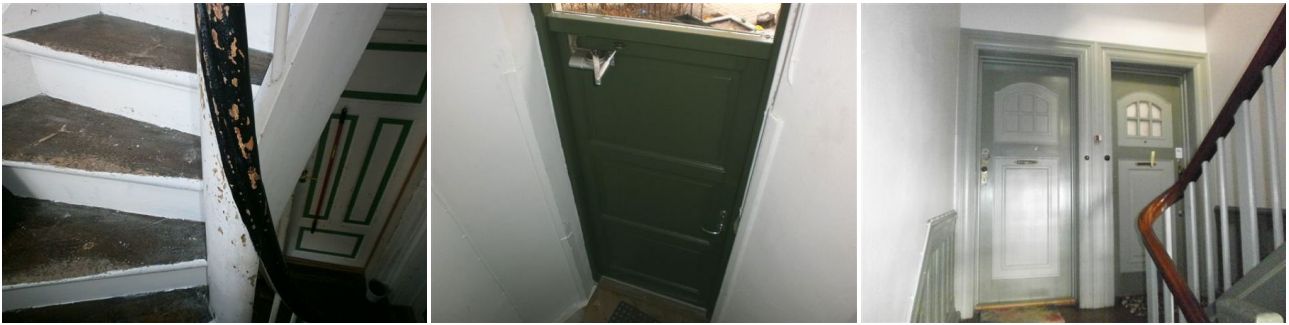
**Beskrivelse** Bagtrappe fremstår i fin stand. Indgangsrepos er udført som betonbelægning der er revnet og har hævet sig formentlig pga. rustangreb i underliggende bærejern. I stueplan ved yderdør ses afskalninger på væg efter fugtophobning. Puds på underløb og lofter er revnet og afskallet flere steder. Vægge er ramponeret efter flytteskader. Vanger, stødtrin, balustre, fenderlister, håndlister, vinduesplader m.m. er slidte og ramponeret, disse istandsættes malermæssigt.

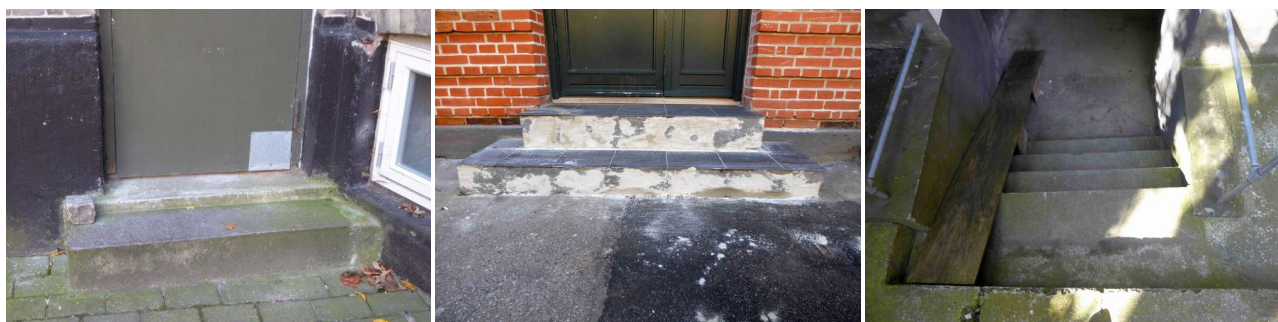
Udvendig kældertrappe til bygningen fremstår med afrundede/slidte hjørner og forkanter. Der er udført afløb i bunden af kældertrappen for afvanding. Trappevange er afskallet og revnet. Rust er ligeledes registreret flere steder.
