Vedligeholdelsesplan

Upsite ApS

24.05.2024

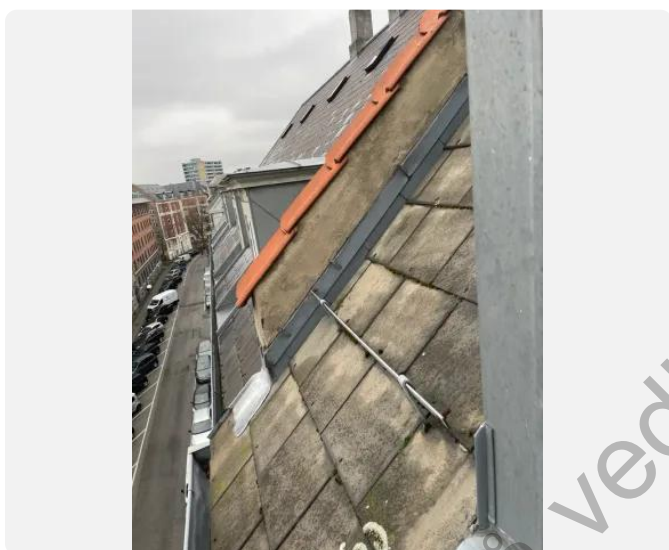
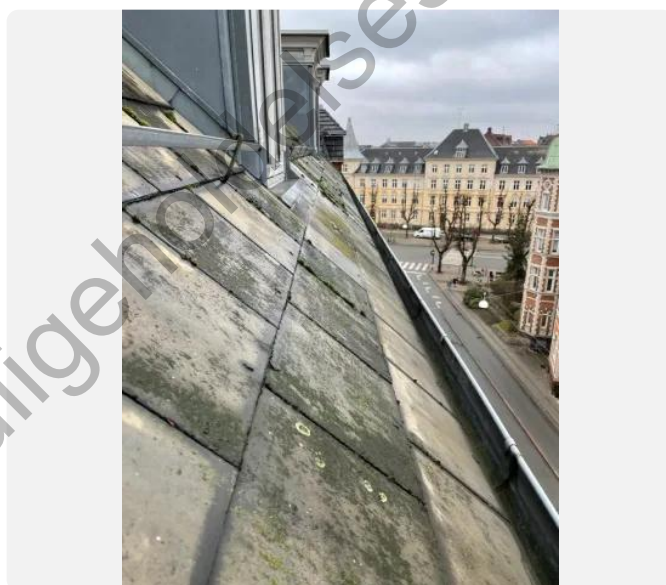
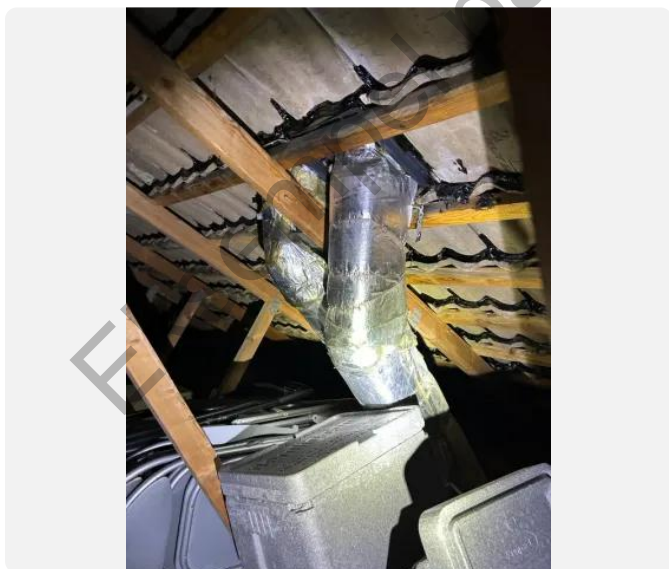
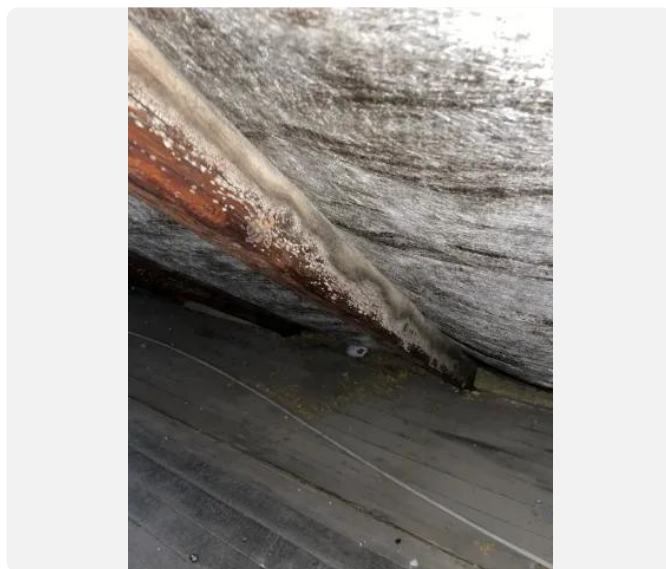
Tagbelægning vurderes i acceptabel stand og har en teoretisk restlevetid på 20 år.

Kviste skønnes at være fra tagets opførelse. Overflader og inddækninger er delvist renoveret i nyere tid. Træværk på toppen af kviste er i dårlig stand og skal istandsættes og males.

Prio år.	Type	Beskrivelse	Antal	Enhed	Enh. pris	Pris i alt
2024	D	Droneinspektion af tag	1	stk	kr. 5.000	kr. 5.000
2026	V	Diverse reparationer på tagsten	1	skøn	kr. 40.000	kr. 40.000
Total udgift						kr. 45.000

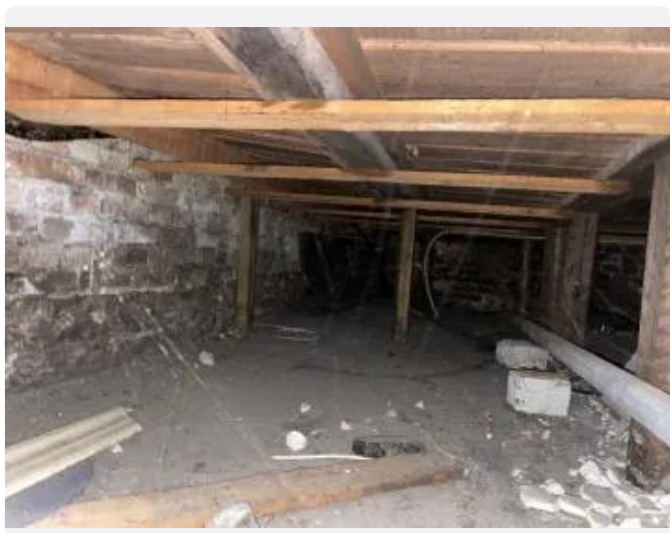
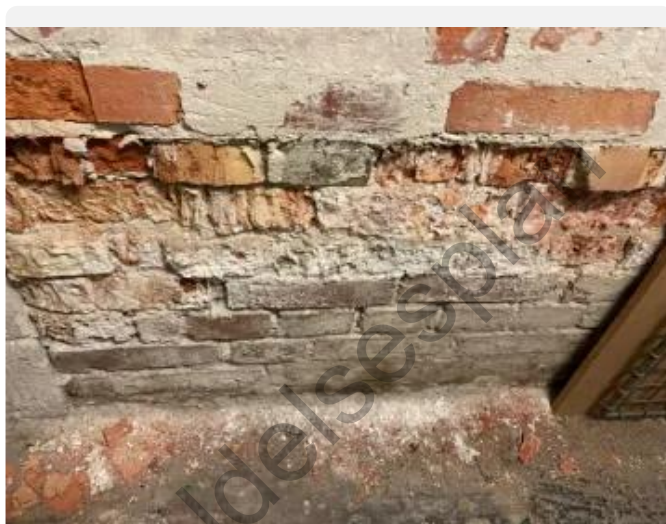
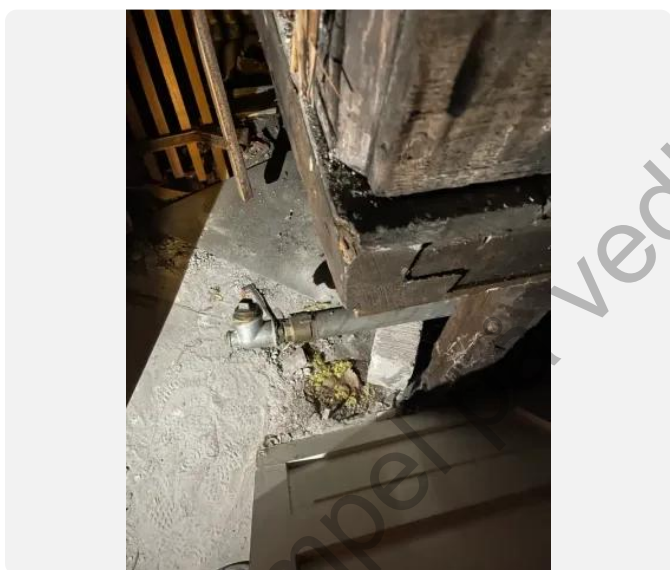
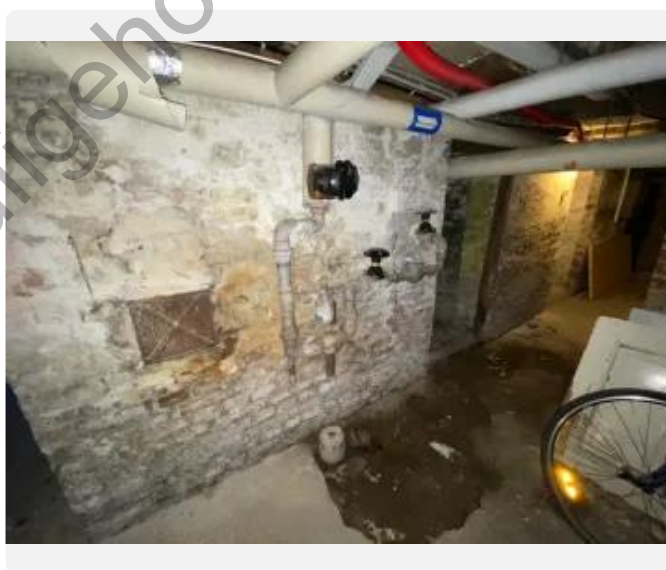
Bygningen er med grundmuret støbt fundament. Skillevægge er murede. Der er observeret opstigende grundfugt på de nederste dele af kældervægge.

Kældergulvet er i fin stand og ses med få synlige revnedannelser. Revnerne vurderes ikke at være af kritisk karakter.

Langs facade mod gade er der opført flere lyskasser, hvor vægge og dæk er i støbt beton. I bund er der udført afløbsrist. Enkelte lyskasser er med en del blade, og bør oprensnes.

Prio år	Type	Beskrivelse	Antal	Enhed	Enh. pris	Pris i alt
2024	(V)	Etablering af udluftningskanal i kælderydervægge	1	skøn	kr. 70.000	kr. 70.000
2027	(V)	Indskæring af vandret fugtspærre	150	lbm	kr. 2.000	kr. 300.000
Total udgift						kr. 370.000

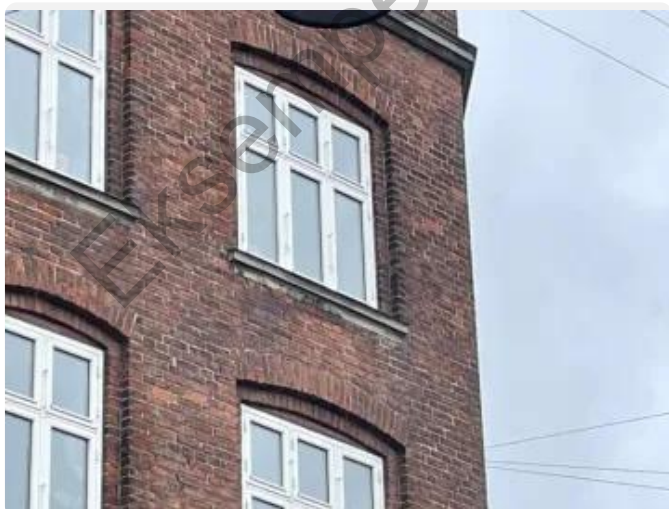
Bemærk sætningskade

Prio år.	Type	Beskrivelse	Antal	Enhed	Enh. pris	Pris i alt
2026	F	Facadeisolering af gavl	1	skøn	kr. 250.000	kr. 250.000
2026	V	Udbedring af sætningsrevner inkl. armering	1	skøn	kr. 70.000	kr. 70.000
Total udgift						kr. 320.000
