Vedligeholdelsesplan

Upsite ApS

24.05.2024

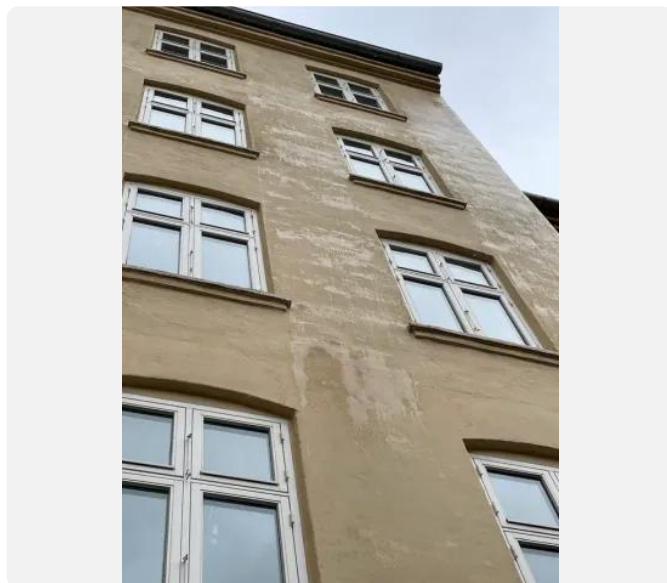
Bemærk sætningskade

Prio år.	Type	Beskrivelse	Antal	Enhed	Enh. pris	Pris i alt
2026	F	Facadeisolering af gavl	1	skøn	kr. 250.000	kr. 250.000
2026	V	Udbedring af sætningsrevner inkl. armering	1	skøn	kr. 70.000	kr. 70.000
Total udgift						kr. 320.000

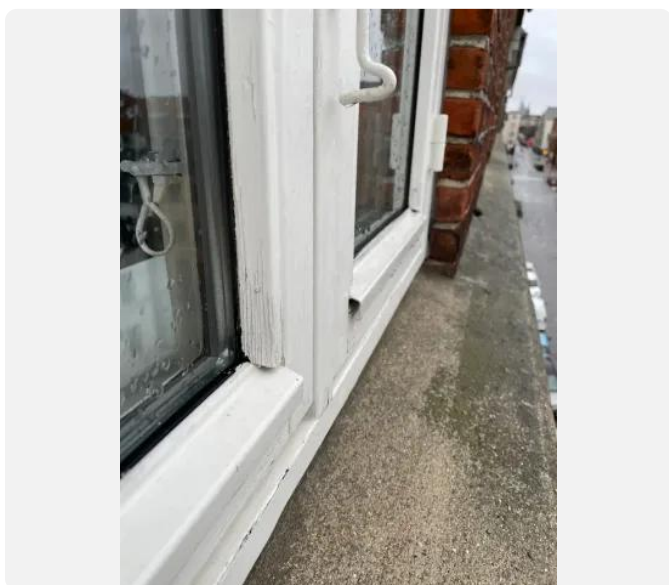
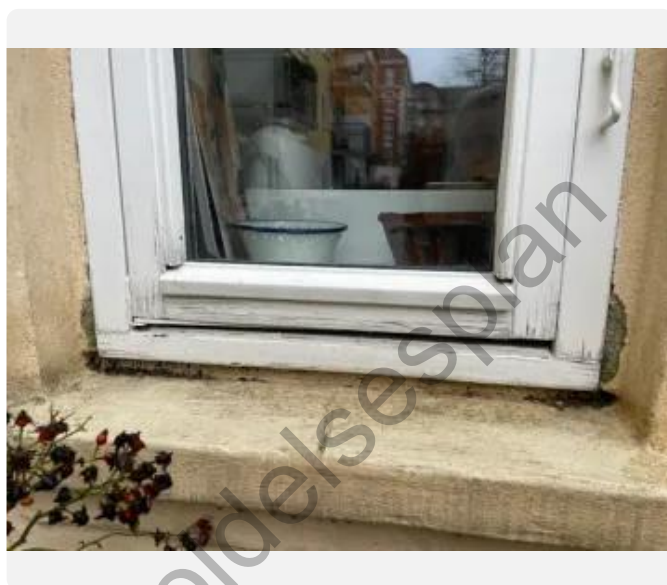
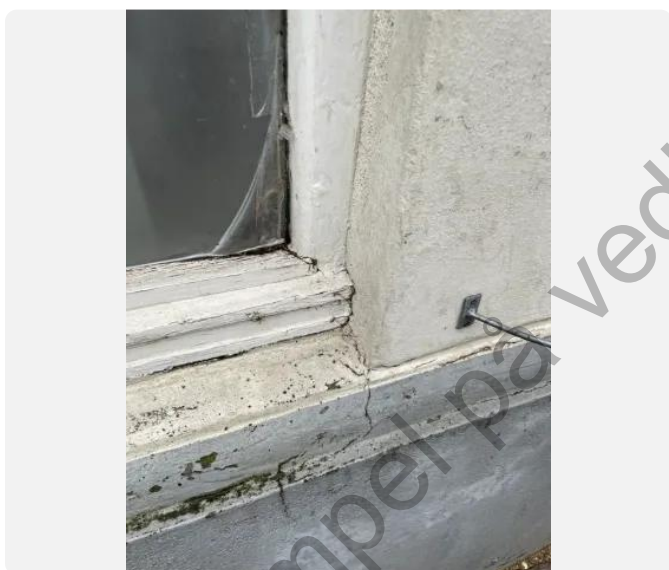
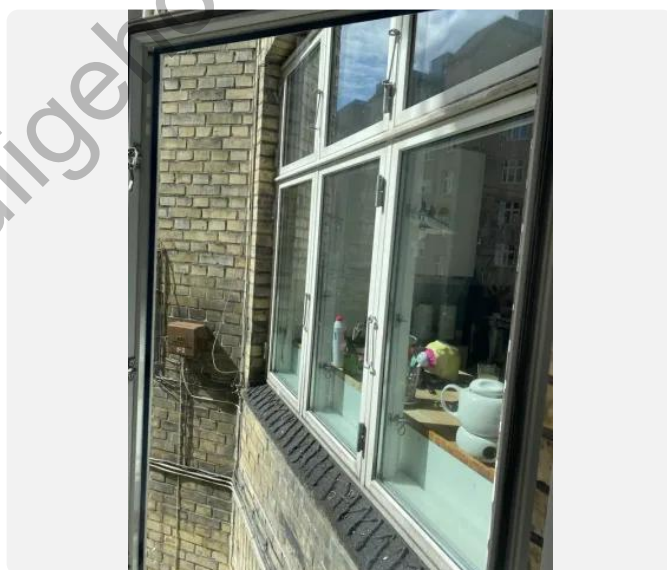
Fuger omkring vinduer er ligeledes fra år 2000. Elastiske fuger ses i udsatte områder med svindrevner og manglende elasticitet.

Prio år.	Type	Beskrivelse	Antal	Enhed	Enh. pris	Pris i alt
2024	Ⓟ	Istandsættelse af vinduer	60	stk	kr. 650	kr. 39.000
2024	Ⓟ	Smøring og justering af vinduer	60	stk	kr. 200	kr. 12.000
2024	Ⓟ	Stillads	12	dage	kr. 3.500	kr. 42.000
Total udgift						kr. 93.000

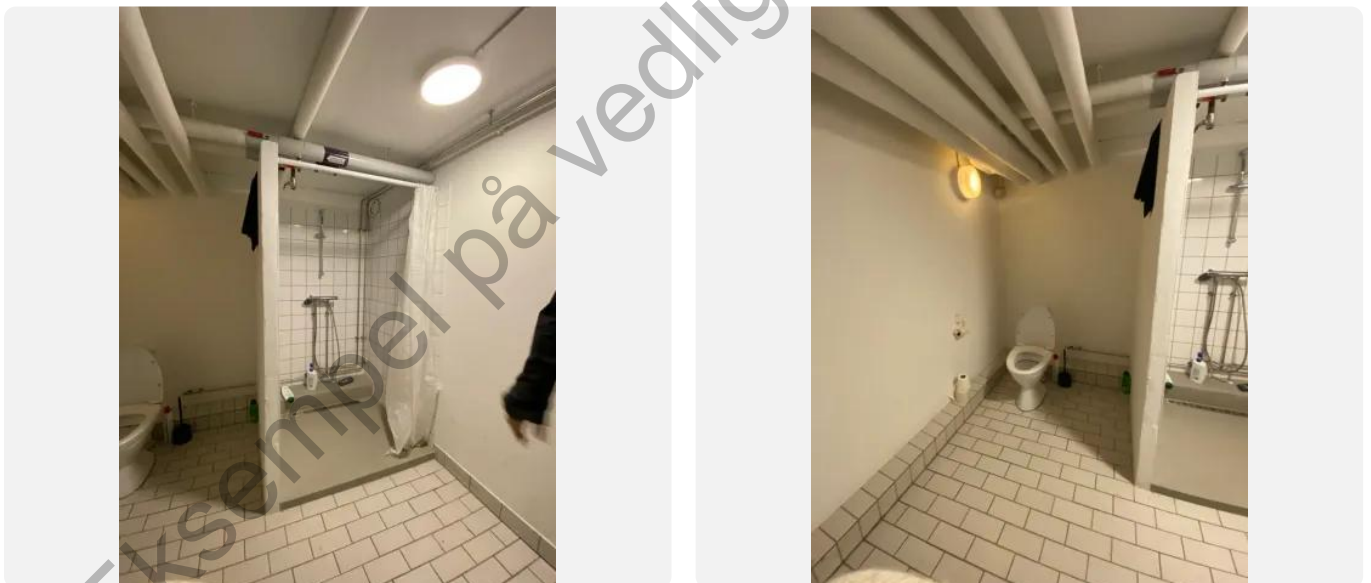
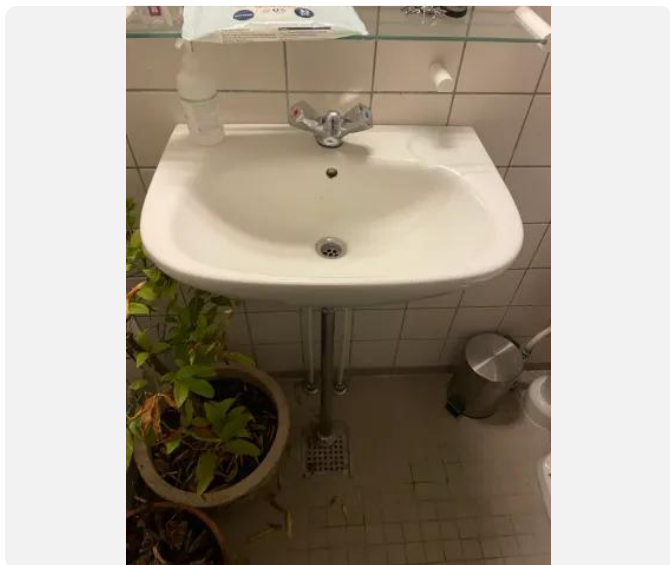
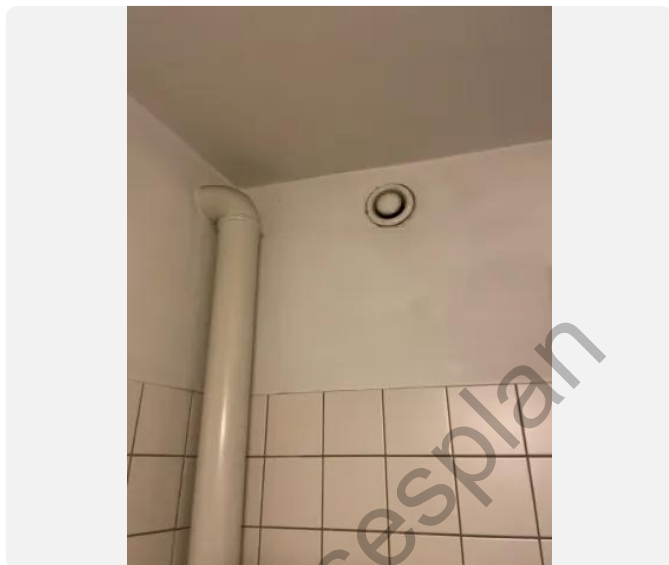
På vægge og gulve i bruseområder ses der flere mindre områder med revner i fuger. Der er ligeledes registreret revner ved fuger omkring afløbsriste. Omkring afløbsriste vil det være en god idé at etablere en elastisk vådrumsfuge mellem rist og fliser, da denne har en længere teknisk levetid end mørtelfuger.

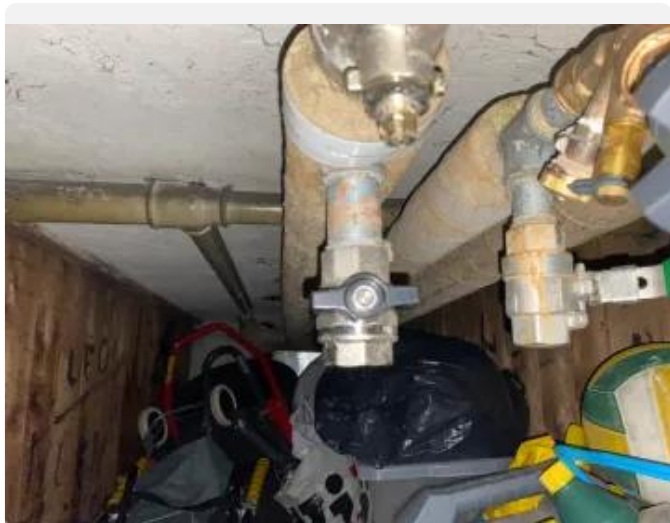
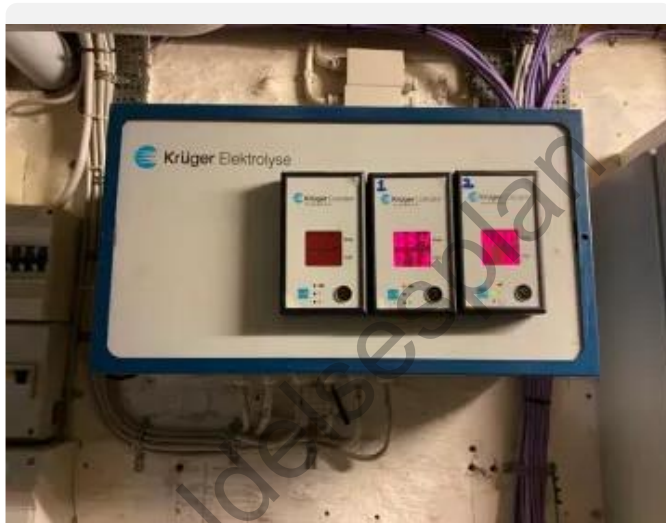
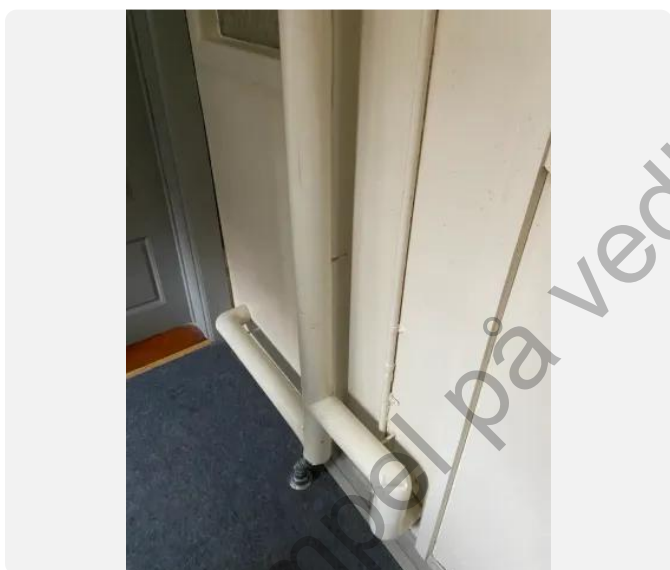
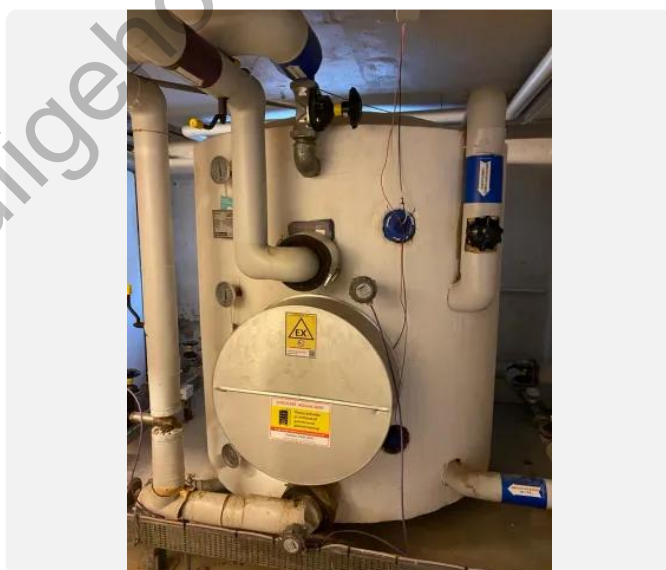
Vandinstallationen er udført med forskellige materialer, og der ses enkelte steder ion-vandringer. Dette kan give problemer med korrosion.

Vandinstallationer eftergås løbende for tæringer. Sammenblanding af materialer i ledningsnettet, f.eks. jern og kobber, kan forårsage korrosion.

Udbedringer af skader på vandinstallationer skal udføres af autoriseret VVS-installatør.

Prio år.	Type	Beskrivelse	Antal	Enhed	Enh. pris	Pris i alt
2024	V	Udskiftning af stigstreng, koldt og varmt	12	stk	kr. 20.000	kr. 240.000
Total udgift						kr. 240.000
